**Deux bateaux traditionnels mosans : les bacs d'Hermeton-sur-Meuse et de Walzin**

Marc Jasinski, Centre de Recherches Archéologiques Fluviales a.s.b.l.r

### III Une embarcation historique : le bac de l'île d'Ouvreau

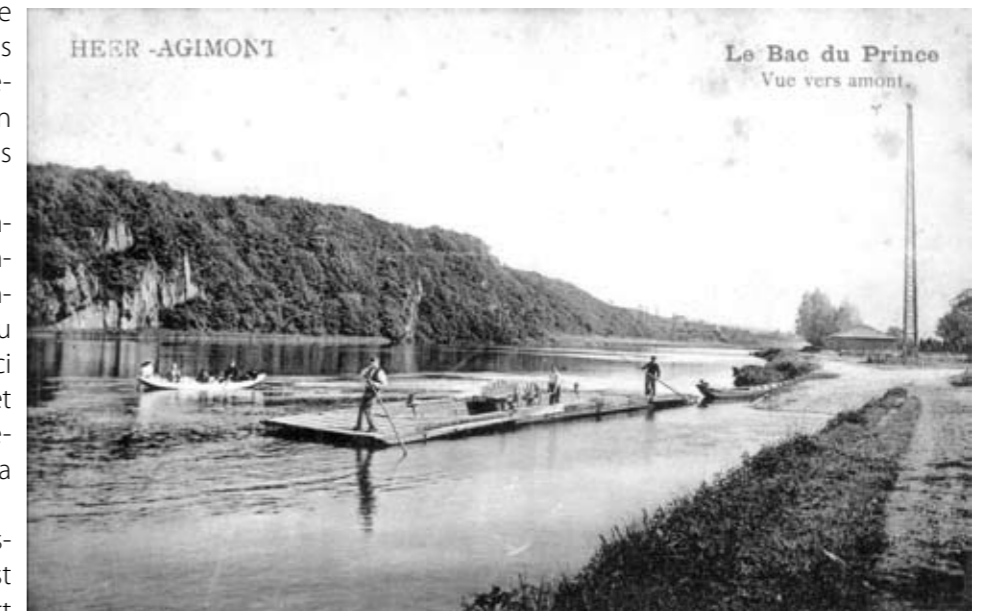
Le passage du Bac-du-Prince à Heer-Agimont, au début du XX<sup>e</sup> siècle. A droite, le pylône portant le câble qui traverse le fleuve. Tout près du sommet de ce mat, on distingue le chariot auquel s'amarre le grand bac.

attelages agricoles<sup>1</sup>. Un câble aérien, tendu bien au-dessus du fleuve par un dispositif ingénieux déjà présent sous l'Ancien Régime, permettait de guider les embarcations les plus lourdes.

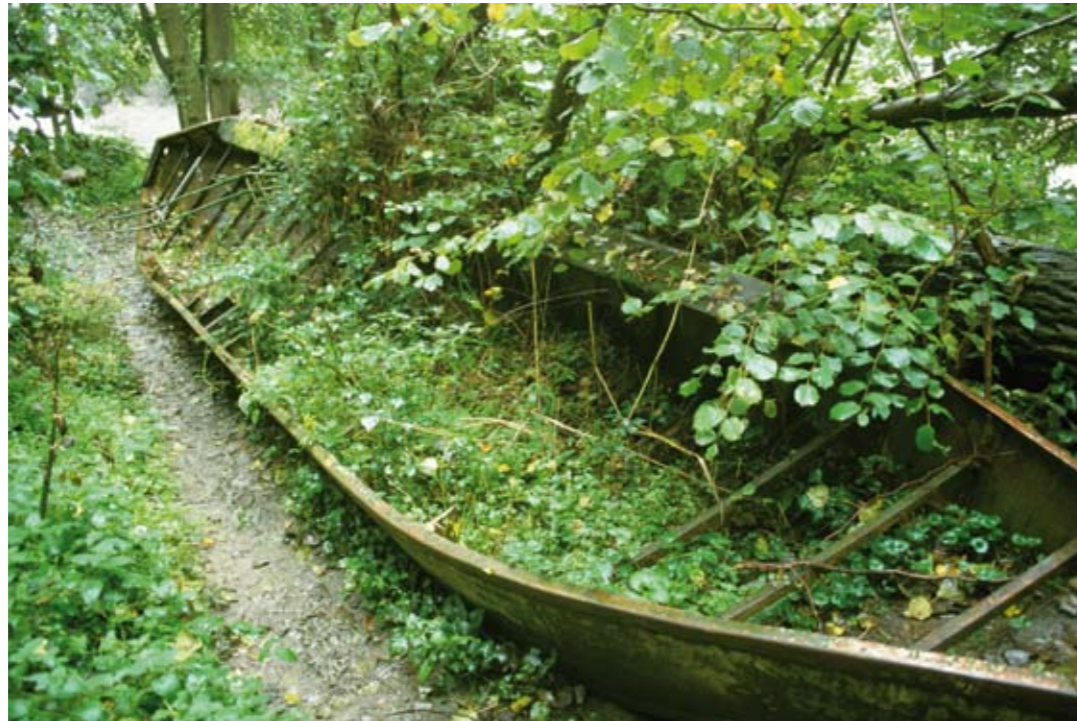
Le bac d'Hermeton, comme nous l'avons trouvé en 1998, abandonné près de l'île d'Ouvreau.

Au cours de l'opération MEUSASEC (prospection de 90 km de rives de la Meuse, d'Heer-Agimont à Jambes), le 10 octobre 1998, sur la rive droite du fleuve face à l'île d'Ouvreau à Hermeton-sur-Meuse (dite aussi « île aux Etoiles » et probablement « île Mandrin » autrefois), sur le site n°10 identifié par le code HAS 98 BLB<sup>2</sup>, nous avons découvert l'épave d'un bac mosan de construction ancienne, abandonné sur la rive droite de la Meuse parmi une végétation envahissante, aux abords de la cumulée 2.3.

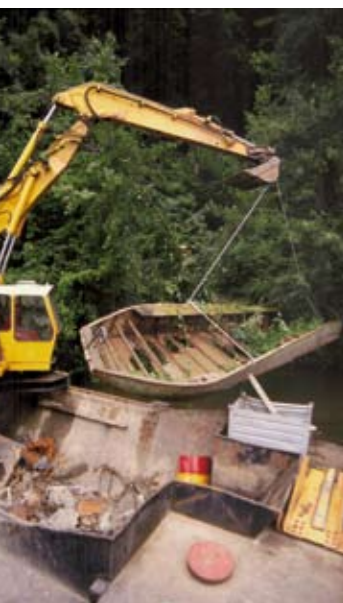
L'extraction de l'épave par les techniciens du M.E.T. et de la société Dredging International.

En octobre 1999, avec l'accord de la Division du Patrimoine et grâce à la générosité de la société DREDGING INTERNATIONAL, adjudicataire de la rénovation du barrage de Waulsort, nous avons pu extraire le bateau de son piège végétal. Madame Bénédicte Bauduin Ir., chargée de la conduite de cet important chantier, a mis à notre disposition un remorqueur fluvial, une barge portant une puissante grue embarquée, l'équipage du remorqueur et plusieurs

assistants. Cet imposant convoi a déposé l'épave sur le quai de l'écluse de Waulsort. Nous aurions voulu l'embarquer sur une péniche pour un ultime voyage au fil de l'eau mais le transport routier s'est malheureusement avéré bien moins coûteux. Le bac fut enfin déposé sur une pelouse du domaine de l'IPW à Beez.

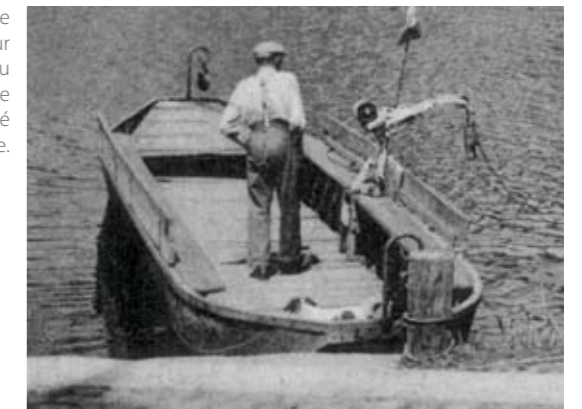
Détails des dispositifs de guidage et de treuillage sur le bac de Profondeville, au début de la guerre 40-45. Le bac d'Hermeton était équipé de même.

Il est équipé à chaque extrémité d'une crosse destinée à recevoir un classique dispositif de guidage que l'on observe sur des photogra-

phies anciennes. Au milieu d'un des flancs, on observe les restes du support d'un appareil de treuillage ou similaire.

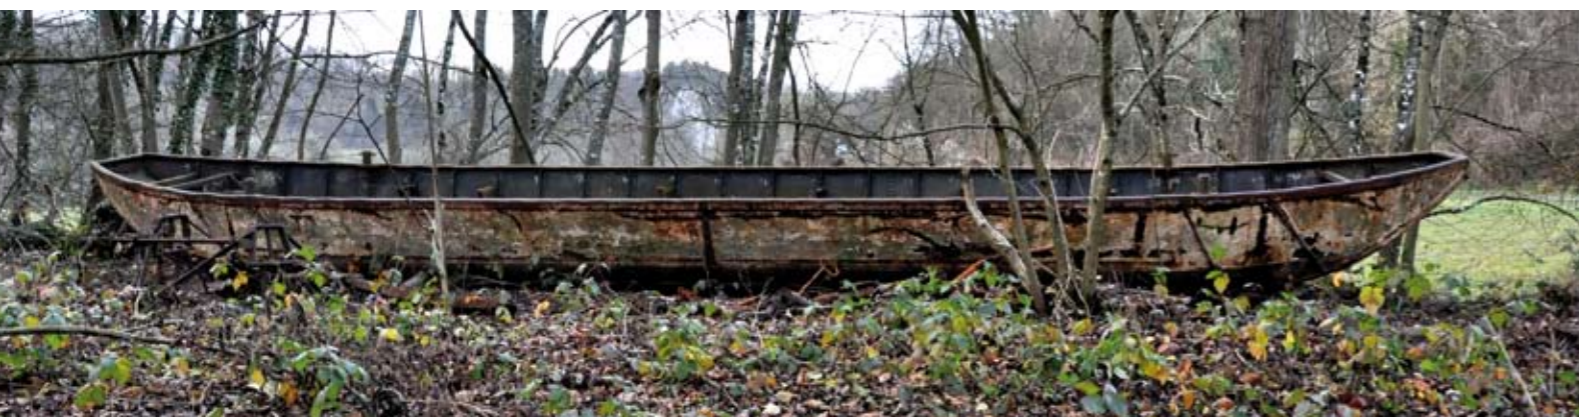
Le bac de Walzin. Tout indique que c'était un autre bac mosan récupéré pour un service plus modeste sur la Lesse.

En 2011, le CRAF a entrepris l'étude, toujours en cours, de ce bateau dont voici les dimensions, voisines de celles du bac d'Hermeton : longueur 10,62 m - largeur au maître-bau 216,50 m - largeur aux extrémités 0,62 m - hauteur des flancs 0,70 m.

La coque a subi une réfection très importante, le fond et la partie inférieure des flancs rivetés ayant été remplacés par de nouvelles tôles soudées. On observe aussi sur un des flancs des trous ayant très probablement servi à la fixation d'un système de traction comme celui utilisé encore aujourd'hui à Waulsort.

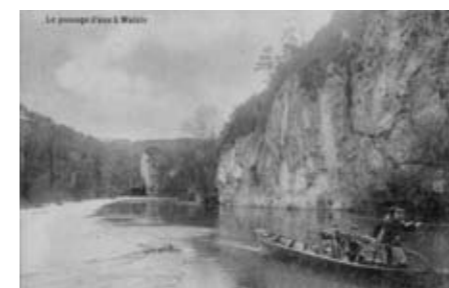
Le rude travail du passeur de Walzin, hâlant sa barque sur le câble courant le long du rocher depuis le moulin, pour enfin traverser la Lesse au plus court.

De nombreuses études ont exploré les méthodes, parfois complexes, de guidage des bacs lors de la traversée de la Meuse, des moyens différents étant adoptés en fonction des variations du régime du fleuve. Les cartes postales de Walzin montrent au contraire une pratique rudimentaire qui ne pouvait certainement convenir qu'au cours calme de la Lesse en période d'étiage. Les passeurs, ou souvent les passeuses, se déhalaient à mains nues sur un câble tendu au pied du rocher<sup>6</sup> depuis l'embarcadère du moulin jusqu'au point de traversée de la rivière face au sentier conduisant à la halte ferroviaire. Des vestiges du dispositif destiné à écarter le câble de la paroi rocheuse sont encore visibles aujourd'hui.

Ce câble ne pouvait pas se trouver à beaucoup plus de 1,60 m au-dessus de l'eau et nous nous demandons comment les pilotes des barques touristiques descendant la Lesse de Houyet à Anseremme pouvaient s'en accommoder.

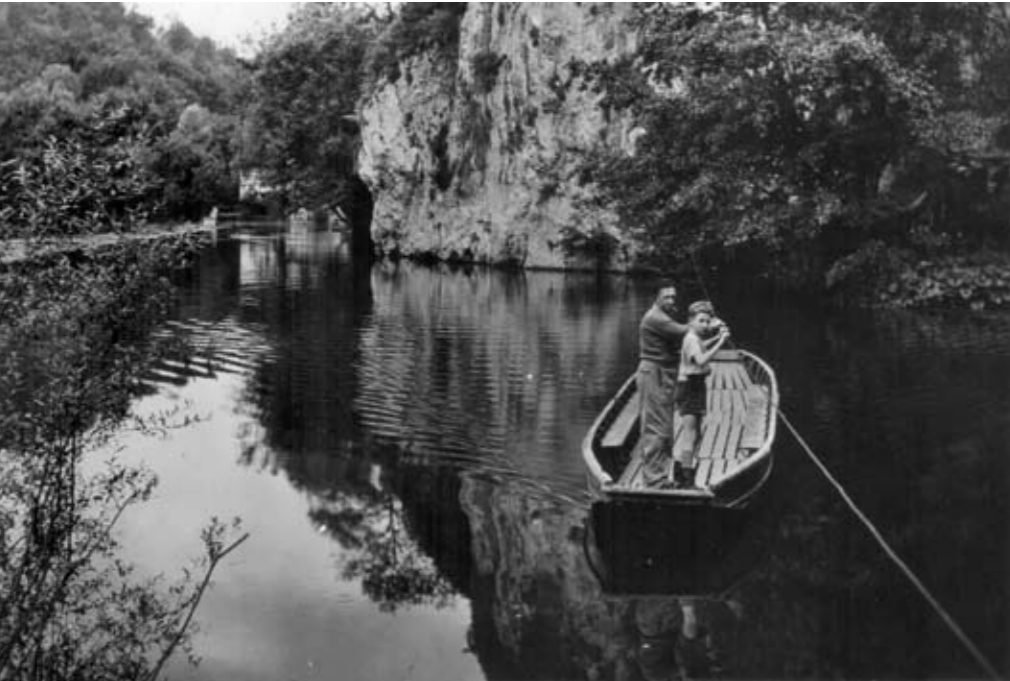
M. Jean Fraipont<sup>7</sup> se souvient d'un passeur utilisant une sorte de lanière de cuir pour tirer ou freiner, et se déplaçant entre les banquettes, d'une extrémité à l'autre du bateau, pour l'orienter dans le courant. « [...] La traversée était longue et prenait du temps (c'était presque un voyage pour un gamin pressé d'aller à la piscine du Castel) puisqu'elle se faisait en très longue diagonale [...] on voit le câble de traction, tendu par un autre fixé sans doute dans le

rocher. Le câble de traction longe ensuite le rocher, en eau profonde [...] Le bac longeait le rocher et on retenait son souffle de peur qu'un bloc ne se détache ! »
