Hastière-par-Delà. Une installation de débarquement et d'embarquement sur la berge mosane

Cécile Ansieau, Archéologue, SPW-DGO4r

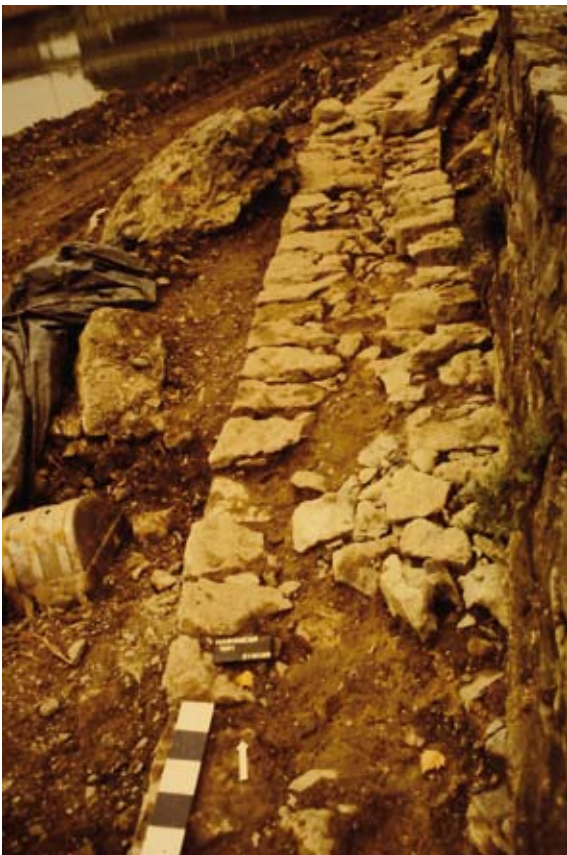
Vue générale du plan incliné depuis le bas (C. Ansieau © SPW-DGO4)

La rampe d'accès (D) est composée de rangées de pavés irréguliers sur une longueur de 5,50 m environ. Cet aménagement est terminé dans le bas de la pente par une poutre en bois de 1,80 m de long et de 0,24 x 0,20 m de côté. Il s'agit très certainement de la récupération d'une poutre de charpente ainsi que l'atteste la présence de mortaise et de trous de clous. Elle est maintenue à l'avant par quatre pieux de section différente et dont aucun n'a été prélevé afin de ne pas déstabiliser l'aménagement²⁰. Cette poutre est bordée de part et d'autre par deux grosses pierres, à l'est et à l'ouest.

La dénivellation, entre la surface empierrée et le bas de la rampe d'accès, atteint presque 3 mètres. La rampe d'accès présente une pente de 15°, le dénivelé depuis la dernière marche jusqu'au bas de la poutre est de 1,15 m.

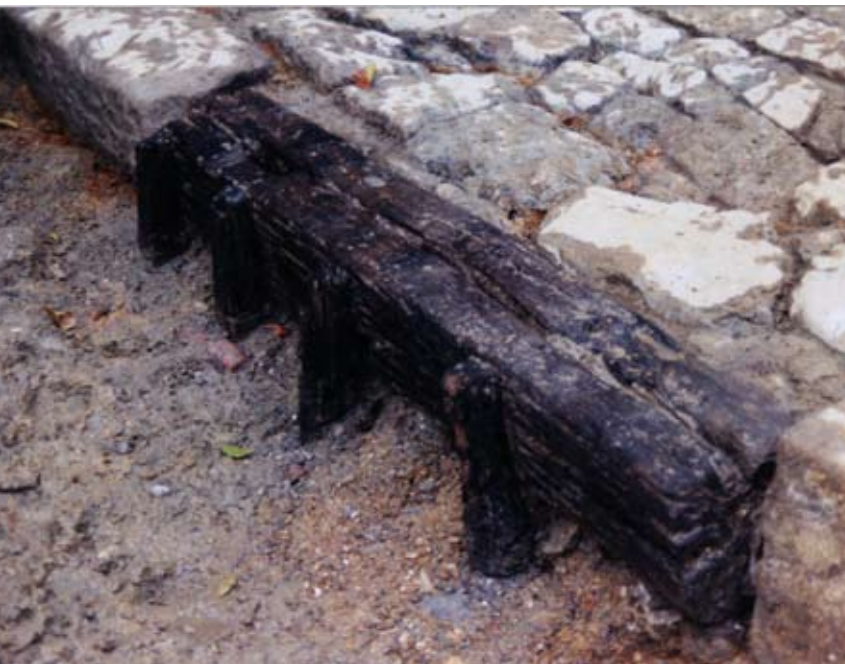
Détail des marches vers l'abbaye sous les aménagements actuels (C. Ansieau © SPW-DGO4)

La partie supérieure de la rampe d'accès prend la forme d'un chemin à degrés (F) menant à l'entrée dans le mur de clôture de l'abbaye. Six marches de profondeur variable retenues soit par de grosses pierres posées de chant soit par un long bloc (première marche). Le départ de la septième marche est visible sous le mur de soutènement récent. Les marches sont composées de pierres de petit calibre bien agencées mais liées à sec. La longueur de ces marches n'a pu être déterminée puisqu'elles sont surmontées par le perré de la fin du XIX^e siècle et par les aménagements contemporains.

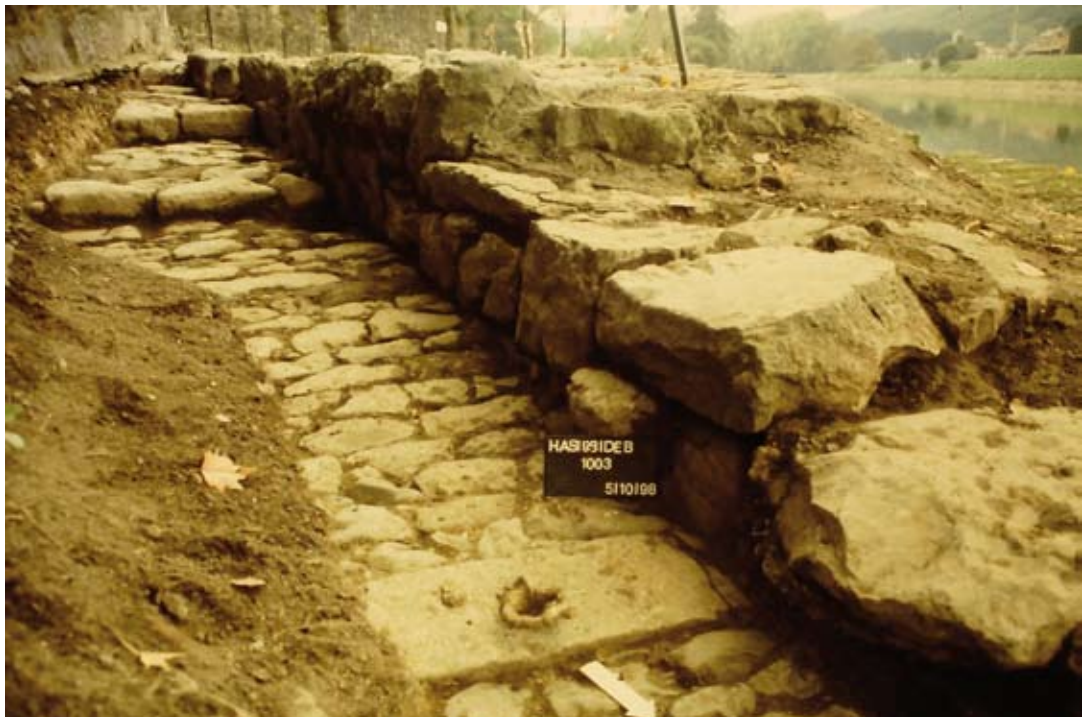
Vue partielle des murs
A et C (C. Ansieau ©
SPW-DGO4)

Installé parallèlement au fleuve, le mur (A) est parementé de petits moellons équarris sur la face externe et à son extrémité nord ; son blocage est lié au mortier rose. Dégagé sur une longueur totale de 22,75 m, il présente une largeur moyenne de 0,90 m sauf vers l'extrémité où il s'élargit pour atteindre 1,10 m. Un parement interne formé de petits moellons est visible sur la portion amont de cette fondation alors qu'à la jonction avec la surface empierrée (B) à laquelle il est associé,

Le second mur parallèle à la berge (C) était en partie visible sous le niveau de l'eau. Il a été dégagé sur une longueur de 27,10 m et sa largeur atteint 1,30 m. Une portion supplémentaire a été dégagée en amont, au-delà des roseaux. A cet endroit, il est partiellement surmonté par le perré de la fin du XIXe siècle. Deux appareils différents forment cette fondation. Au nord, sur une longueur de 18,60 m environ, elle est parementée de très gros moellons équarris côté Meuse et d'autres, plus petits sur la face interne. Par contre, là où elle chevauche le mur précédent (A), on observe des moellons allongés et un blocage composé de petites pierres irrégulières liées au mortier beige/jaune dans lequel on constate des traces de mortier rose. Ce mur forme un angle moins important que son prédécesseur et disparaît en partie sous le mur de soutènement récent ensuite sous la végétation abondante, plus en amont.
